**Analýza bodových závad na vytipovaných pozemních  
komunikacích v okrese Ostrava-město**

Analysis of Point Defects on Selected Roads in the District of  
Ostrava-City

Ostrava 2020

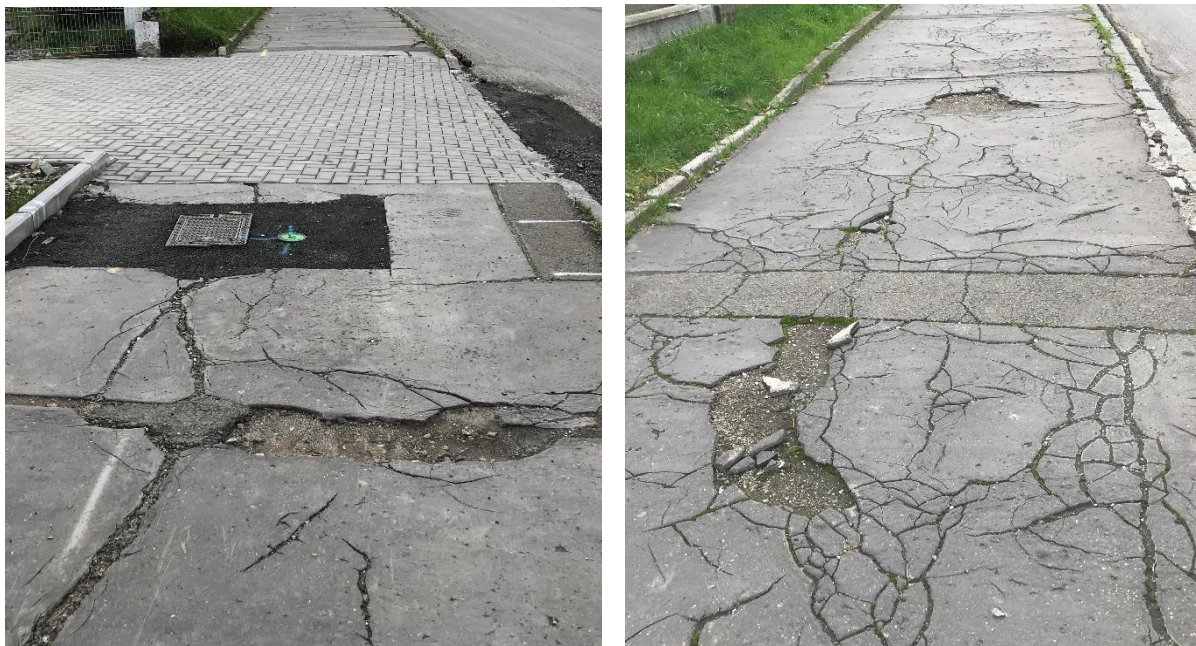
Po celé délce úseku je vybudován chodník, který však není ve vhodném stavu. Kryt chodníku je popraskaný, chybí varovné a signální pásy, tudíž je velmi nebezpečné z hlediska bezbariérovosti.

Obrázek 4 Současný stav chodníku na ulici Vřesinská

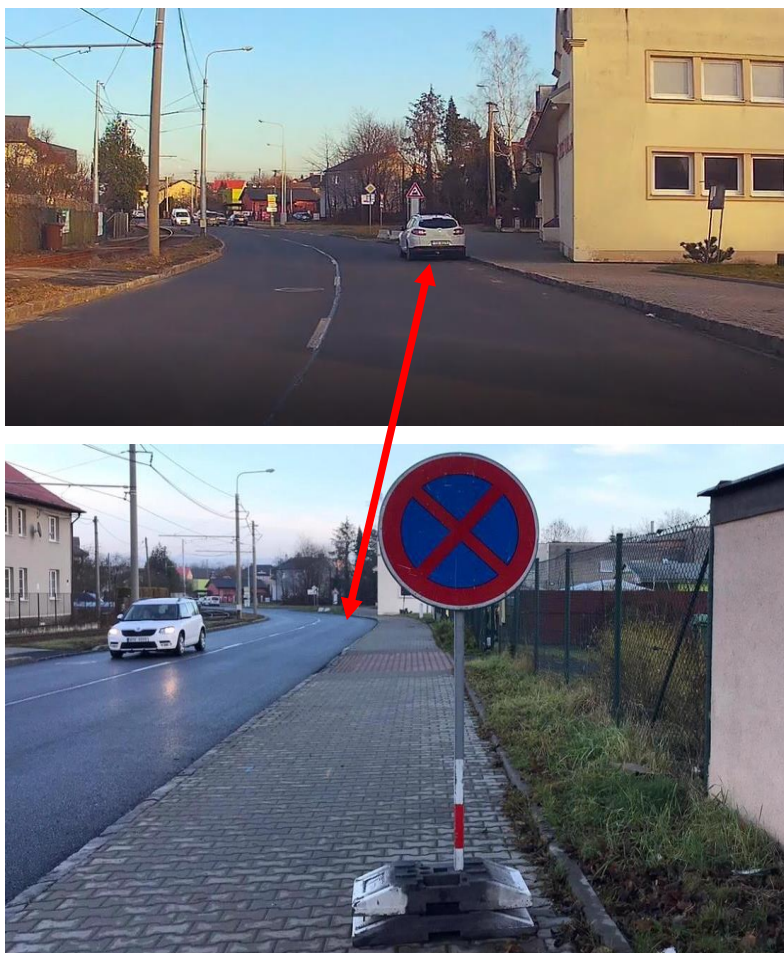
Z hlediska šířkového uspořádání prostoru komunikace bylo pouze v jednom úseku shledáno nevyhovující místo, kde parkují auta na jízdním pruhu. V současné době je nově navrženo svislé dočasné dopravní značení „B28, Zákaz zastavení“, které je nerespektováno.

Obrázek 19 Dočasné svislé dopravní značení

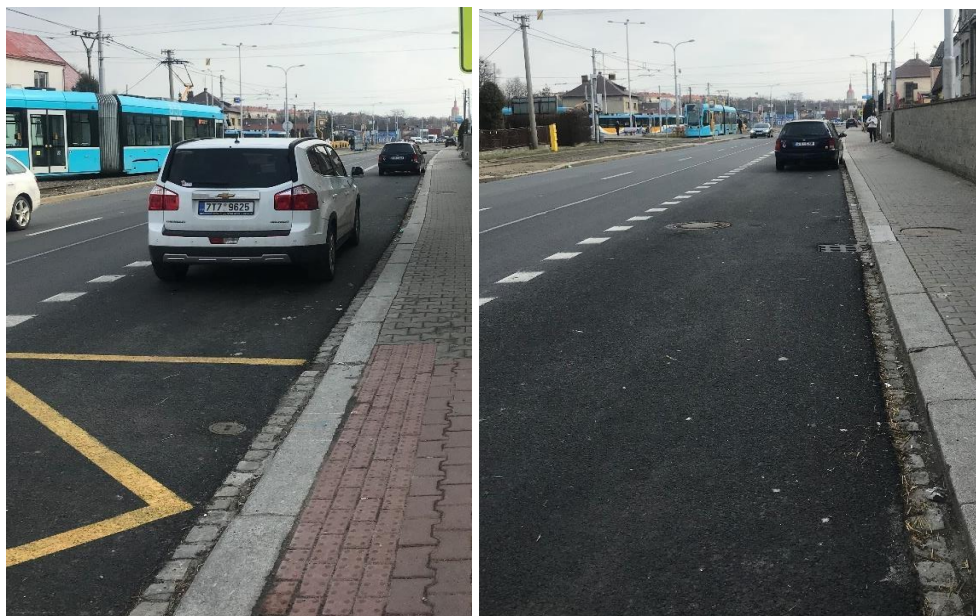
Na ulici Vřesinské se nachází jeden záliv a pruh, který není označen parkovacím stáním, ale také není v místech zákaz stání, tedy řidiči ho využívají k odstavení svých vozidel. V prostoru vyřazovacího a zařazovacího prostoru se nachází vodorovné značení „V12a“ z důvodu sjezdů k RD.

**Obrázek 25** Parkovací pruh

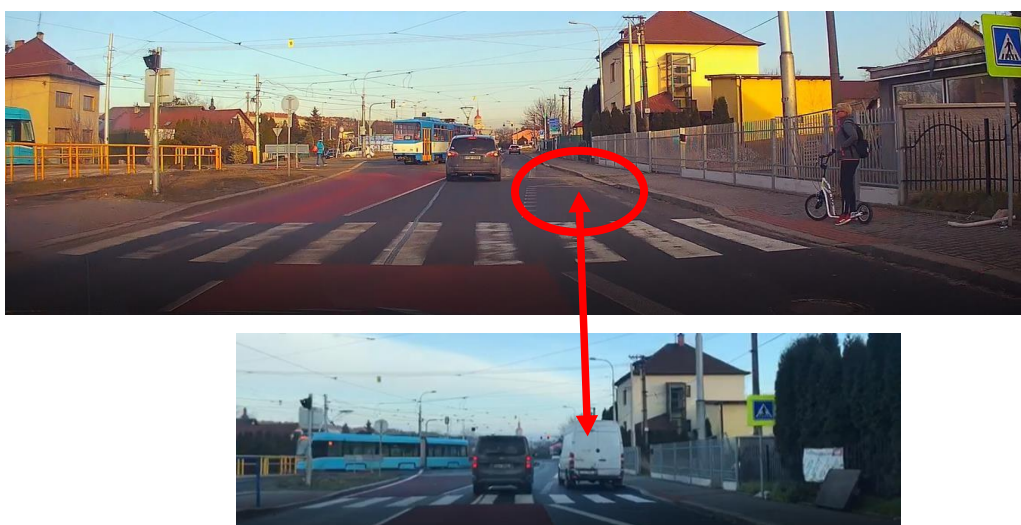
V místě přechodu pro chodce se nachází prostor, který nabízí pro chodce jisté riziko, kvůli špatným rozhledovým poměrům z důvodu parkování vozidel, které nerespektují vzdálenost 5 m před/za přechodem pro chodce.

Obrázek 26 Pohled z kabiny vozu

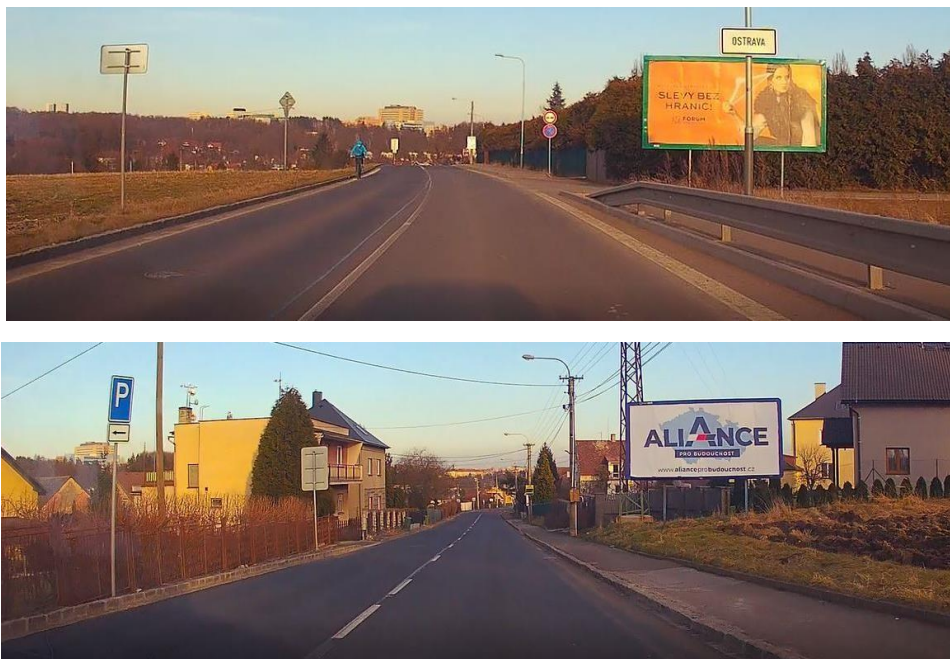
Na trase se nachází dvě reklamní zařízení v podobě velkoplošných billboardů. Jedné z nich chybí osazení na železné příhradě. Hlavním rizikem je, že odvádí pozornost řidičů. V České republice od roku 2017 platí zákaz umístování billboardů v ochranném pásmu 250 m u dálnic a 50 m u silnic I. třídy. V zastavěném území jsou povoleny.

Obrázek 30 Reklamní zařízení

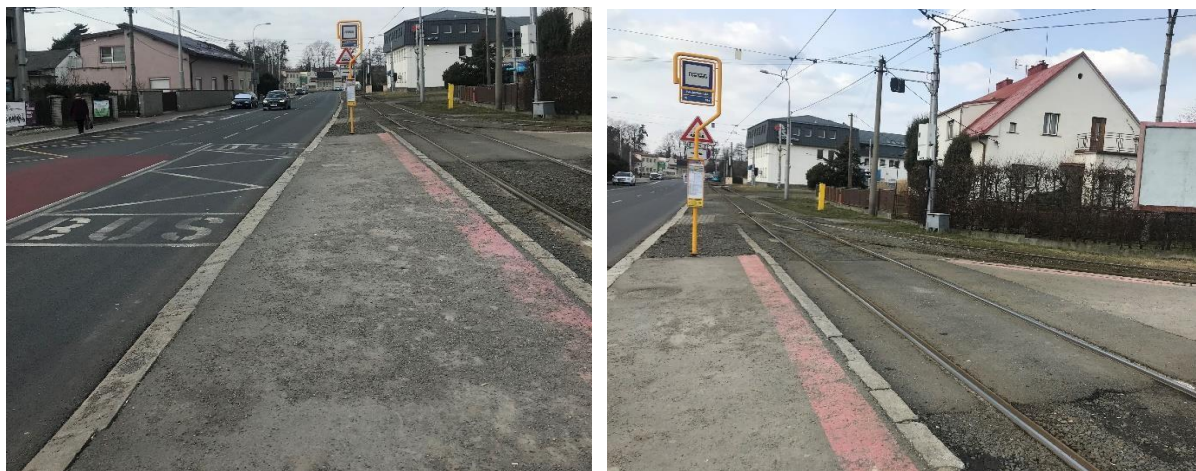
Přístup na autobusovou zastávku na ostrůvek je přes koleje, které také nejsou přizpůsobeny bezbariérové úpravě, chybí zde také VDZ „TRAM“, které upozorňuje na projíždějící tramvaje. Obruba u ostrůvku má výšku 0,1 m, dle ČSN 73 6425-1, výška obruby u zastávek by měla mít výšku 0,2 m, v odůvodněných případech se dá výška snížit až na 0,16 m [18].

Obrázek 34 Nástupiště autobusové zastávky

Stavební úpravy se jednají především bezbariérového užívání dle vyhlášky č.398/2009 Sb. [17]. Dále osadit bezbariérový zastávkový obrubník, který je profilován tak, že pneumatiky autobusu mohou najet co nejblíže hrany nástupiště, a tak umožňuje plynulý bezbariérový přechod mezi nástupištěm a dopravním prostředkem. Ze strany kolejiště upravit místo pro přecházení s vhodným VDZ.

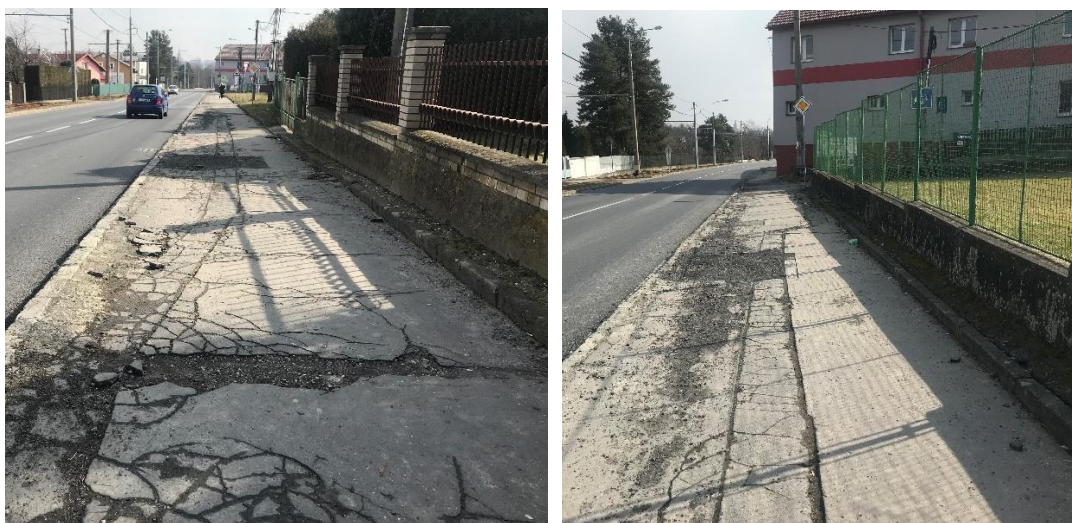
Chodník podél komunikace se nachází v celé délce ulice Vřesinské. Jeho stav po Porubský bludný balvan [20] je v dobrém stavu, ale od památkového místa je v nevyhovujícím stavu jak pro chodce, tak pro bezbariérové užívání. Na úseku se nachází výtlučky, příčné i podélné trhliny. Ve třech místech se nachází přechod pro chodce, ani jeden neodpovídá bezbariérovému užívání, chybí varovné, signální pásy a snížené obrubníky.

**Obrázek 39** Nevyhovující stav chodníku

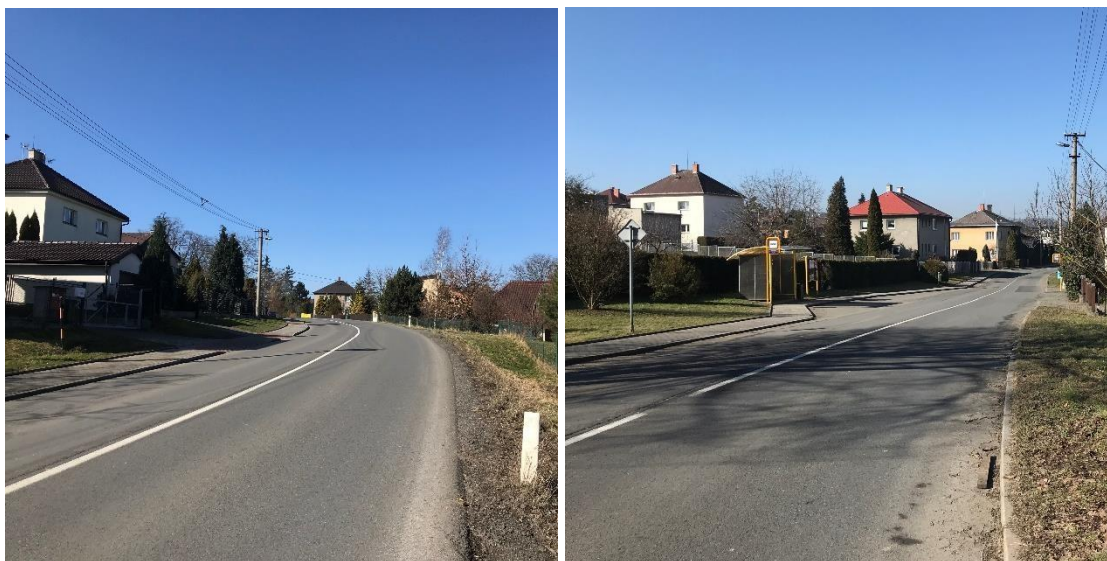
Po dlouhém rovném úseku se při vjezdu do obce plynule navazuje na dvojitou zatáčku, první pravotočivou zatáčku ve stoupání a následně levotočivou v klesání. Při nájezdu do zatáčky není vidět, kde zatáčka končí. Jedná se směrově nerozdělenou komunikaci, šířka jízdního pruhu je 3,25 m. Ze statistiky dopravních nehod vyhodnocené Policií ČR je prokázáno, že tato zatáčka je dějem dopravních nehod. Za levotočivou zatáčkou se nachází dvojice autobusových zastávek, jedna na pruhu, druhá v zálivu. Při stoupání ve směrovém oblouku tyto zastávky nejsou vidět.

Obrázek 47 Pohled ze směrového oblouku na zastávky

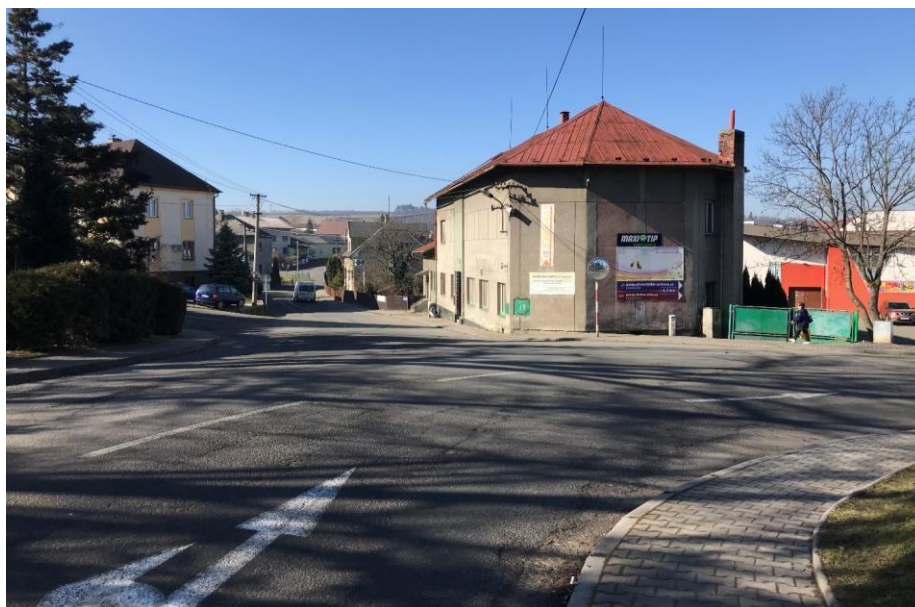
Problematika křižovatky spočívá kvůli nevyhovujícímu rozhledu, jsou zde pouze osazeny dvě dopravní zrcadla, je umístěna v pravotočivé zatáčce s klesáním, klopení vozovky je řešeno do vnitřního směrového oblouku, a proto se zhoršuje rozhled z ulic Hlavní a Zahrádkářská. Šířkové uspořádání křižovatky je poměrně velké, tudíž řidiči mají problém se správným průjezdem v jízdním pruhu. Chybí zde přechody pro chodce. Vodorovné dopravní značení je již opotřebované a nevýrazné.

**Obrázek 49** Pohled z ul. Mešnická

Z mého pohledu vybudování okružních křižovatek v tomhle prostoru není příliš vhodné, jak z hlediska finanční náročnosti, tak z hlediska prostoru. Navrhla bych pouze jiné uspořádání křižovatky, kde z čtyřramenné by se stala styková křižovatka tříramenná s tím, že ul. Zahrádkářská by se stykově napojovala na ul. Hlavní.

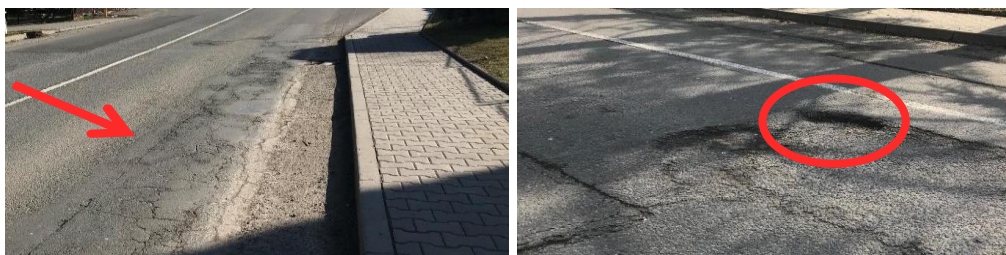
V úseku obce se na vozovce vyskytují mozaikové (síťové), podélné i příčné trhliny [16], které se vyskytují ve stopě vozidel, zasahují pouze obrusnou vrstvu vozovky. V místě křižovatky se nachází výtluk, u kterého došlo ke ztrátě živичné obrusné vrstvy.

Obrázek 53 Stav vozovky

V místech, kde jsou trhliny rozsáhlejší navrhuji odfrézovat porušenou vrstvu v okolí výtluku do daného tvaru, očistit a provést vysprávku asfaltovou směsí.

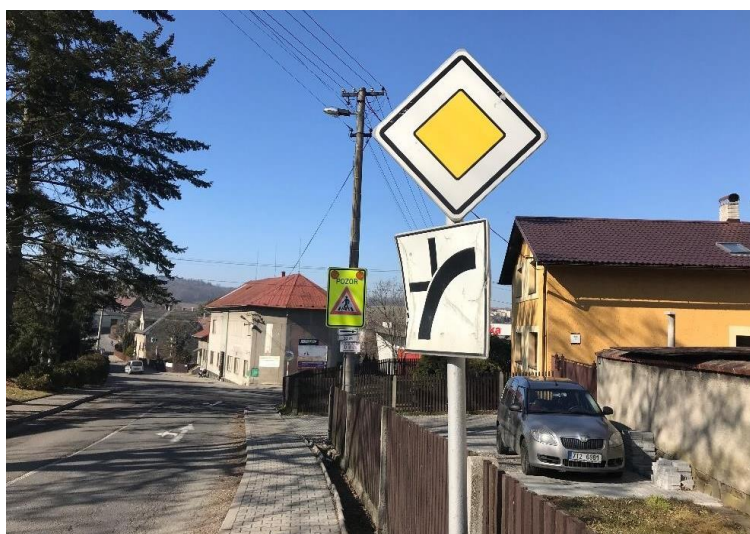
Svislé dopravní značení dodatkové tabulky „E 2b Tvar křižovatky“ je poškozená a pootočená.

Obrázek 56 Poškozená dodatková tabulka

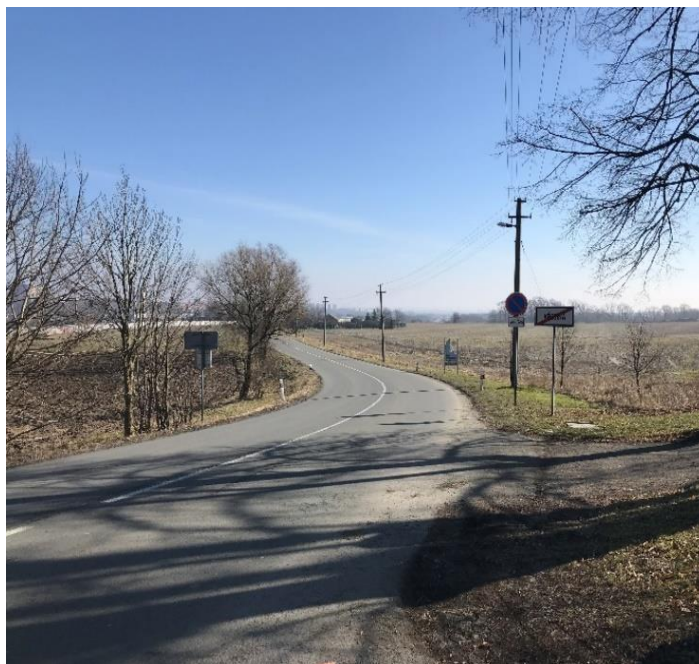
V místě pravotočivé zatáčky se nachází napojení sjezdu na parkoviště, ze kterého stéká voda na komunikaci III. třídy a při nežádoucích klimatických podmínkách může nastat riziko smyku.

**Obrázek 62 Směrový oblouk**

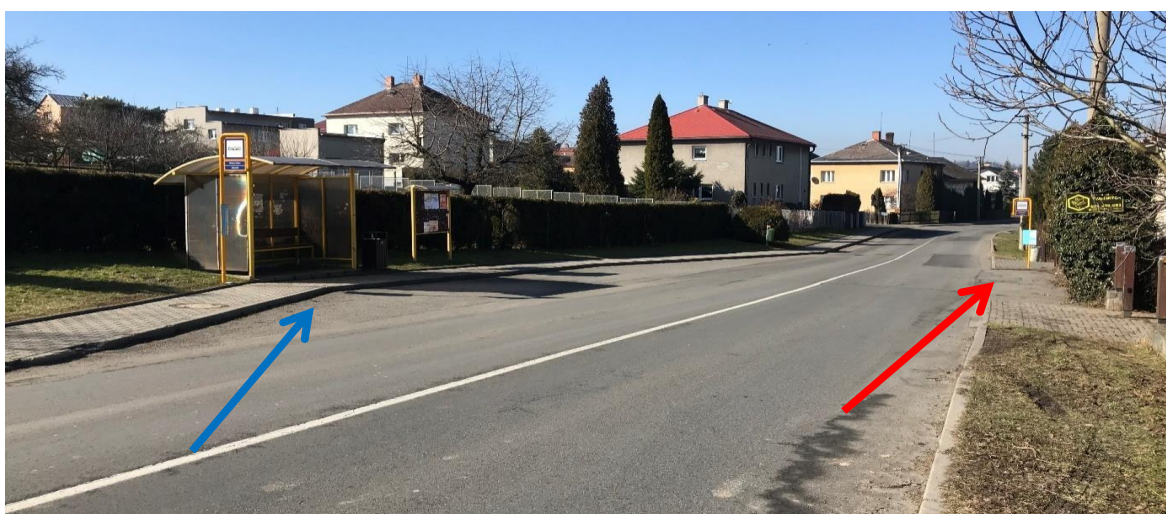
Dvojice zastávek se vyskytuje při vjezdu/výjezdu do/z obce Vřesina. Při vjezdu se jedná o zastávku na pruhu, při výjezdu zastávka v zálivu. Chybí zde vodorovné značení autobusové zastávky, komunikace pro chodce není vybavena bezbariérovými prvky. Autobusová zastávka ze směru z Ostravy-Poruby nemá přístupový chodník.

**Obrázek 64 Dvojice autobusových zastávek Vřesina, hřbitov**

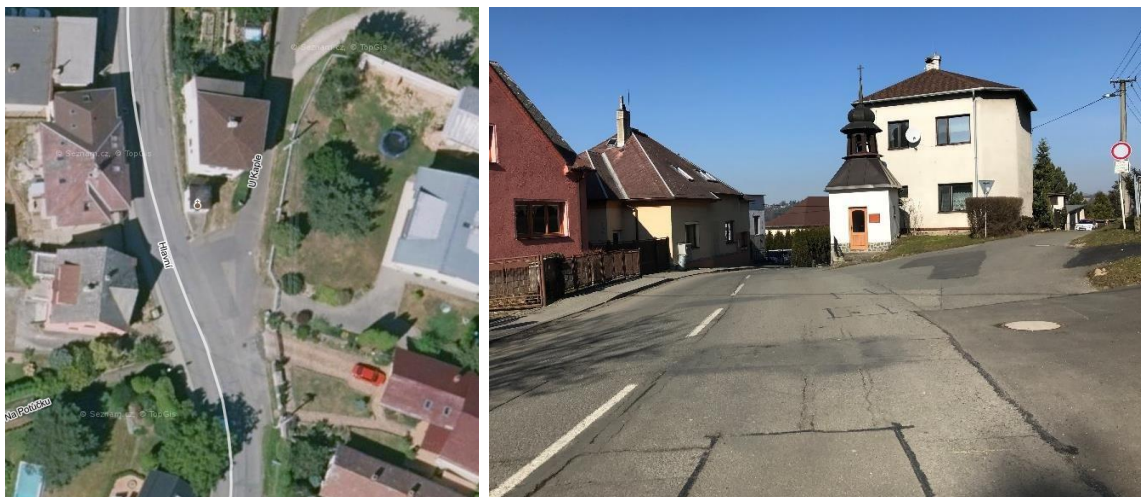
Tato křižovatka nevyhovuje z hlediska úhlu křížení, která je menší než 75°, v místě je osazeno SDZ „P 4, Dej přednost v jízdě!“, ale z nedostatečných rozhledových poměrů (kaplička, která brání ve výhledu řidiči a směrovému oblouku), není toto svislé dopravní značení vhodné.

Obrázek 68 Úrovňové křížení

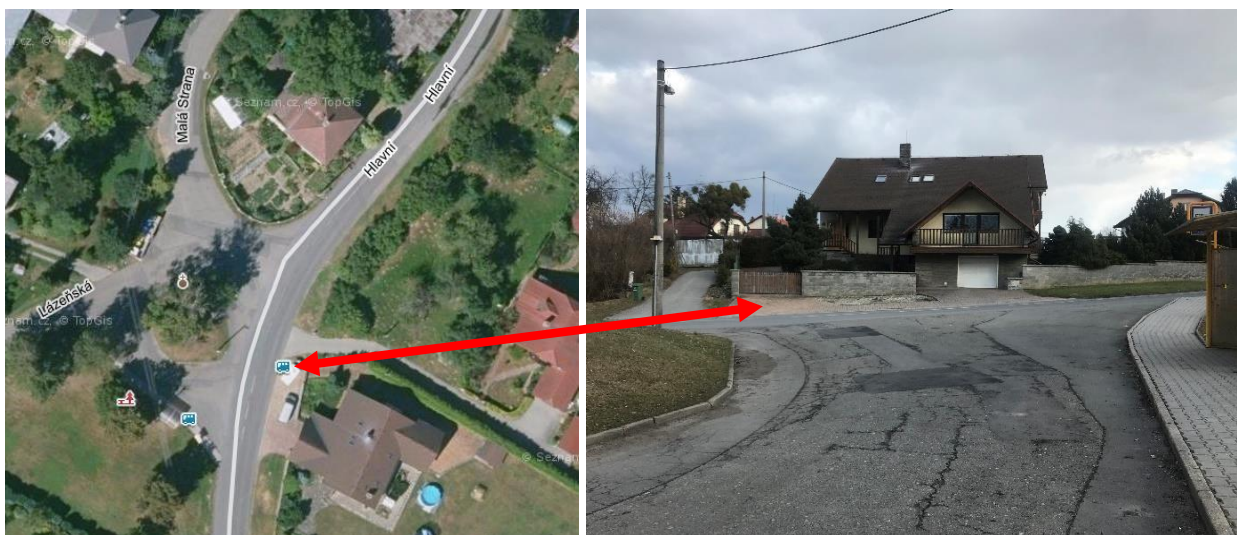
Jedná se o stykovou křižovatku, na kterém se nachází dvojice autobusových zastávek. Dle situace je zřejmé, že autobusová zastávka ze směru Klimkovic není označena, nemá nástupiště. Chybí také svislé značení upravující přednost na pravé straně ostrůvku, ze kterého vyjíždí autobusy, z levé strany je osazeno svislé dopravní značení „P 6, Stůj, dej přednost v jízdě!“.

Obrázek 74 Autobusová zastávka Vřesina, kaple

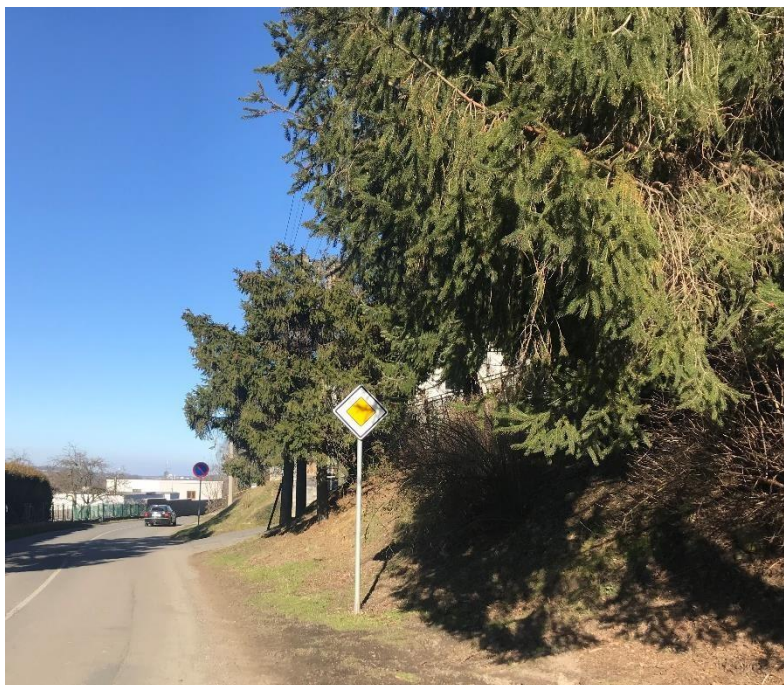
Nedostatečná viditelnost svislé dopravní značky „P2, Hlavní pozemní komunikace“ z důvodu porostu dřevin.

**Obrázek 76 Překrývající SDZ**

Navrhuji ořez zeleně nebo posunutou SDZ do místa, kde nebude zeleň zasahovat prostor svislého značení.

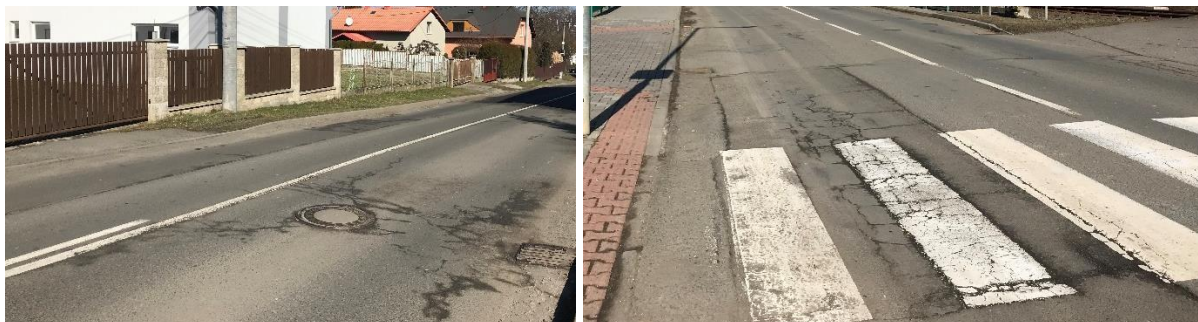
V úseku obce se na vozovce vyskytují mozaikové (síťové), podélné i příčné trhliny [16]. V místě přechodu je vidět, že kryt byl již dříve opravován, ale opětovně se na něm vyskytují trhliny. Opatření viz BI 4.5 na ulici Mešnické.

**Obrázek 79** Kvalita vozovky

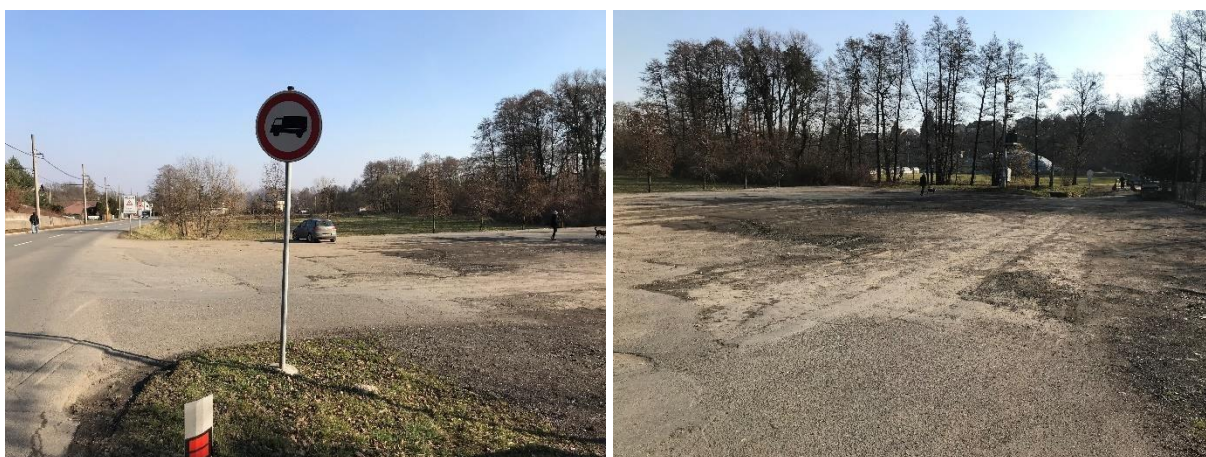
Parkovací plocha se nachází u fotbalového hřiště, které je hojně využíváno v letním období. Nenachází se zde žádné dopravní značení, které by upravovalo přednost při výjezdu. Kryt plochy nevyhovuje stálému užívání, nacházejí se zde výtluky, trhliny.

**Obrázek 81 Parkovací plocha**

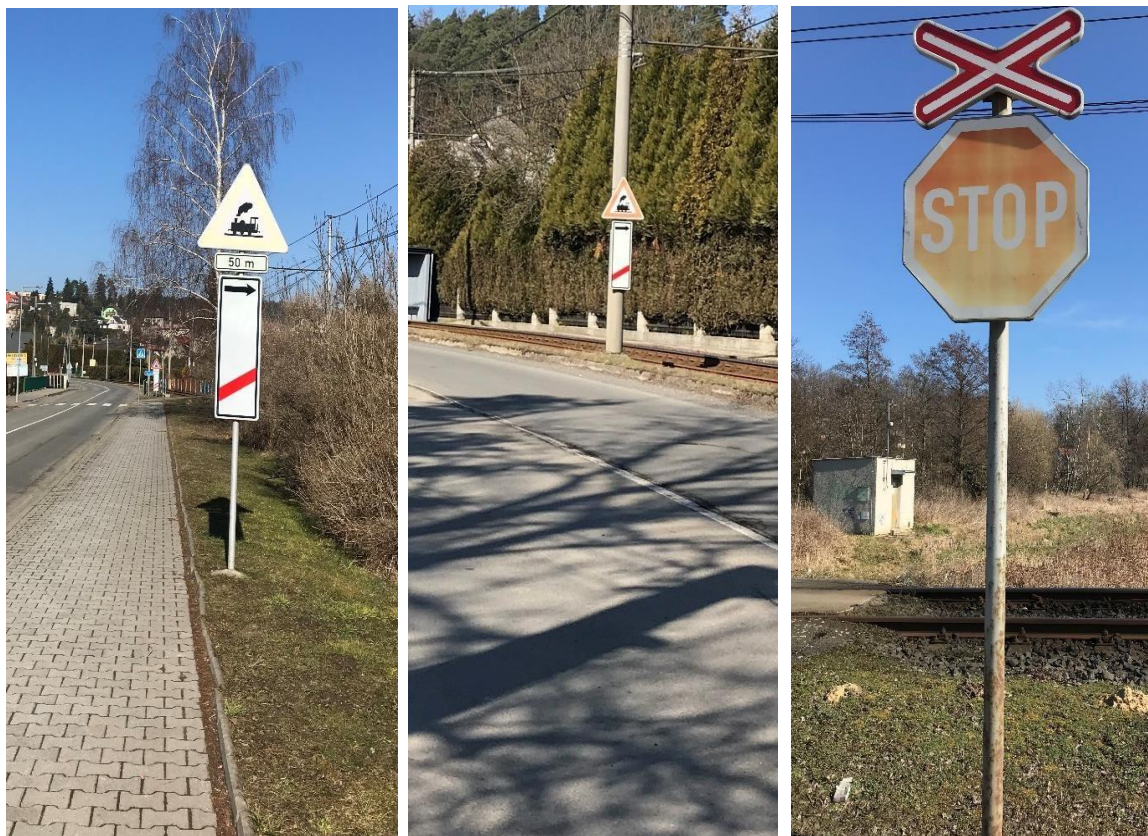
Svislé dopravní značení „A 30, Železniční přejezd bez závor“ je na několika místech vybledlé, v místě sjezdu přes železniční přejezd, je SDZ „P 6, Stůj, dej přednost v jízdě!“ je také vybledlé.

**Obrázek 84** Vybledlé SDZ

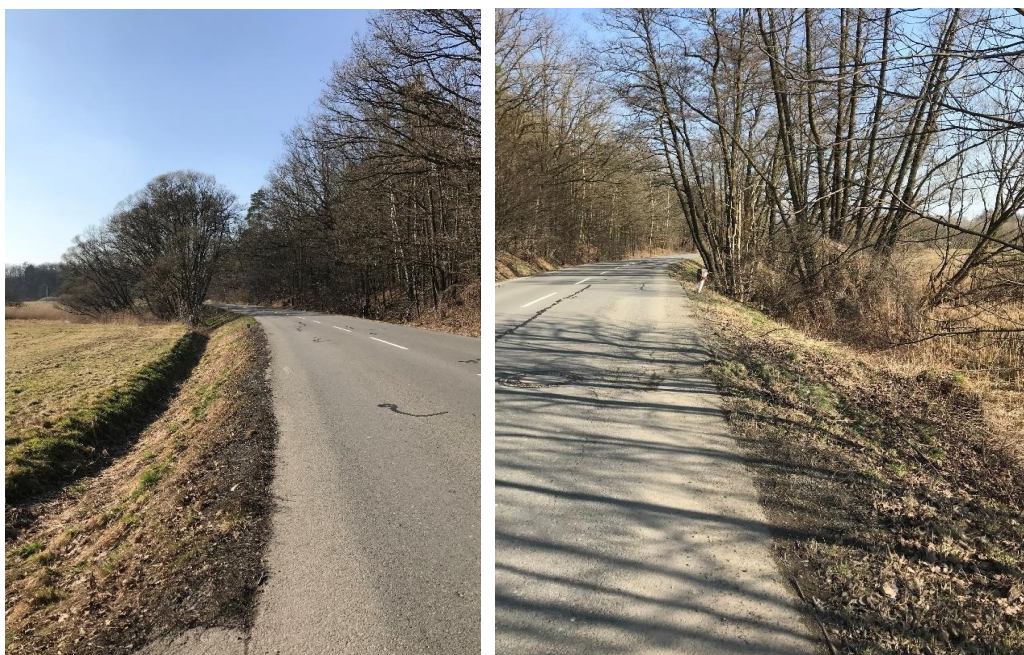
V úseku se nachází hluboké svahované příkopy, ve kterém se nachází dřeviny. Při nežádoucích klimatických podmínkách může docházet k namrzání komunikace, odvodnění je vedeno do polí. Úsek není osvětlen, šířka pruhu je 3,5 m.

Obrázek 85 Absence svodidel

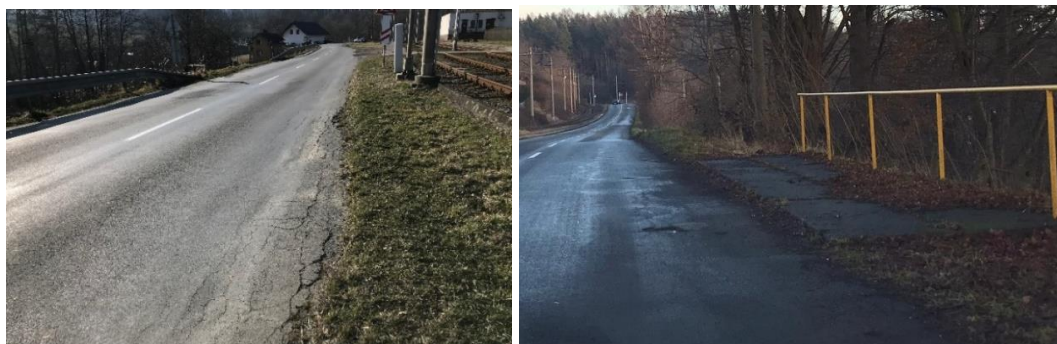
Na vozovce se vyskytují mozaikové (síťové), podélné i příčné trhliny [16], vyjeté koleje, které se vyskytují ve stopě vozidel, výtluky, odlomené krajnice. Opatření viz BI 4.5 na ulici Mešnické.

Obrázek 93 Kvalita vozovky

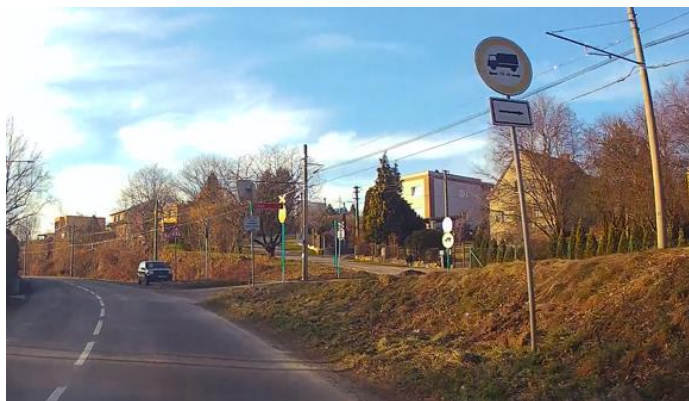
Svislé dopravní značení „B 17, Zákaz vjezdu vozidel nebo souprav vozidel, jejichž délka přesahuje vyznačenou mez“ je vybledlé a osazeno na sloupku ve výšce, která neodpovídá standardní výšce. Spodní okraj nejnižší položené značky stálé jen min. 1,2 m nad úrovní vozovky, v místě průchozího prostoru pro pěší min. 2,2 m, nejvýše uložená značka má být 2,7 m nad úrovní [22].

Obrázek 95 Vybledlé SDZ

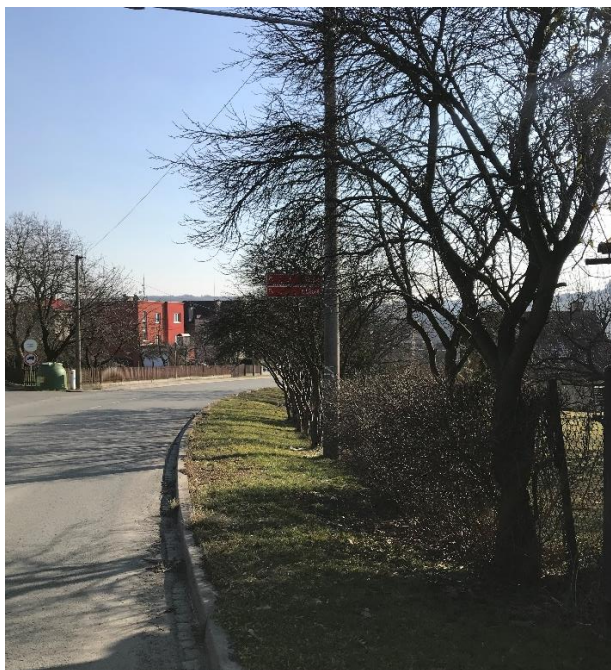
Nedostatečná viditelnost svislé dopravní značky „IS 22d, Označení názvu ulic“ z důvodu porostu dřevin.

**Obrázek 110** SDZ překrývající zelení

Navrhuji ořez zeleně nebo posunutou SDZ do místa, kde nebude zeleň zasahovat do prostoru svislého značení.

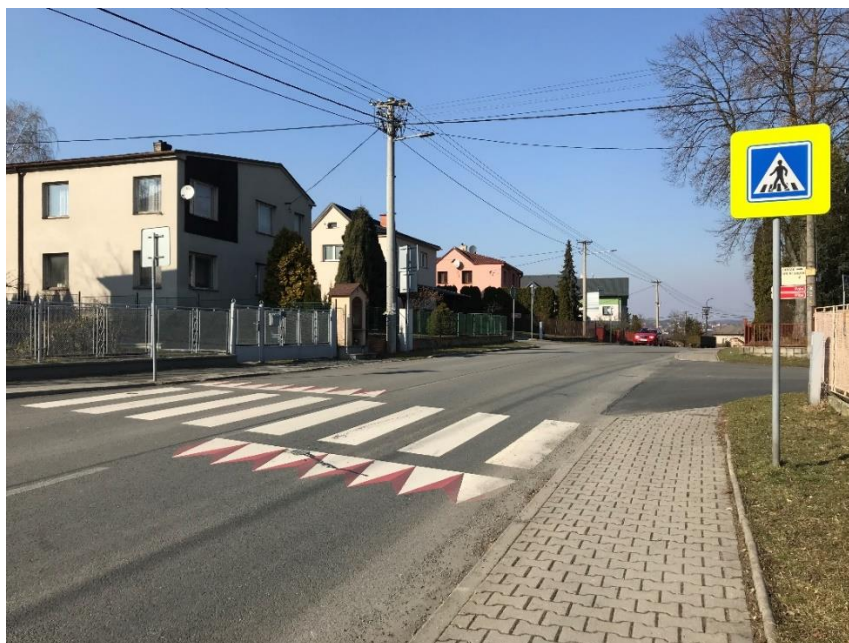
**Obrázek 111 SDZ Absence bezbariérové úpravy**

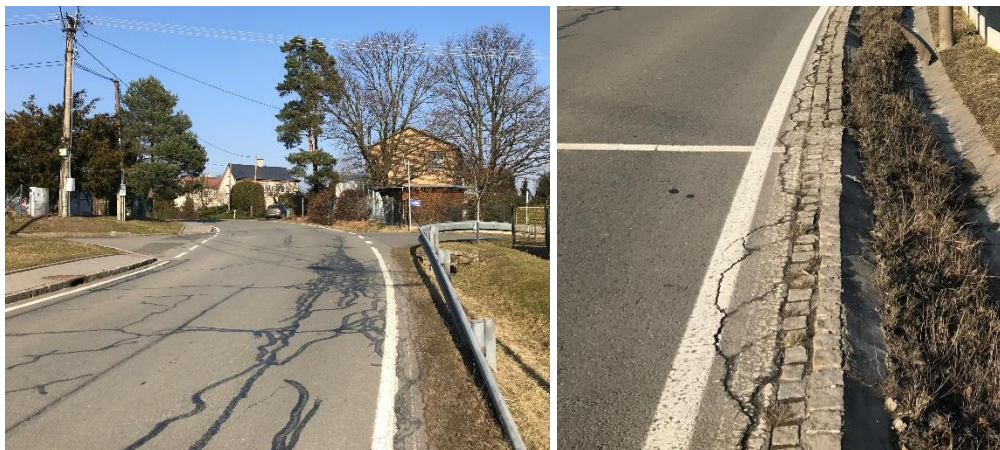
Na vozovce se vyskytují mozaikové (síťové), podélné i příčné trhliny [16], odlomené krajnice. Na komunikaci po celé délce úseku se vyskytují opravené spáry pomocí asfaltové zálivky.

Obrázek 119 Stav vozovky

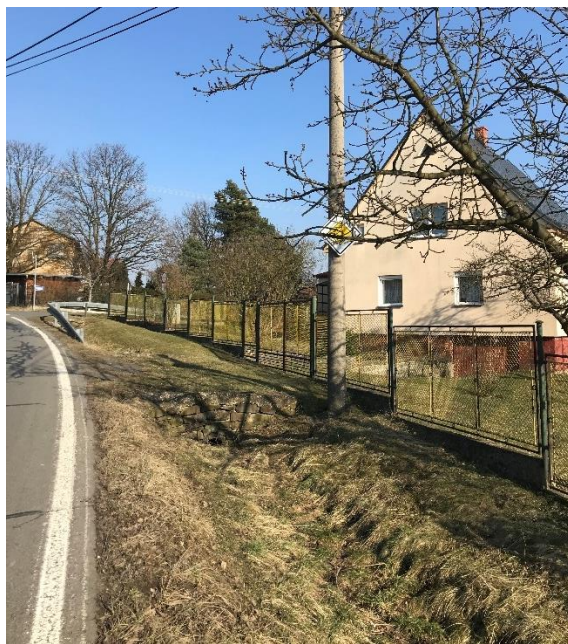
Nedostatečná viditelnost svislé dopravní značky „P2, Hlavní pozemní komunikace“ z důvodu porostu dřevin.

Obrázek 125 SDZ překrývající zelení

Navrhuji ořez zeleně nebo posunutou SDZ na samostatný sloupek, kde nebude zeleň zasahovat do prostoru svislého značení.
